新增直线加速器及数字减影血管造 影机（DSA）项目 竣工环境保护验收监测报告

报告编号：瑞迪森（验）字（2020）第003号

建设单位： 石棉县人民医院

编制单位： 四川瑞迪森检测技术有限公司

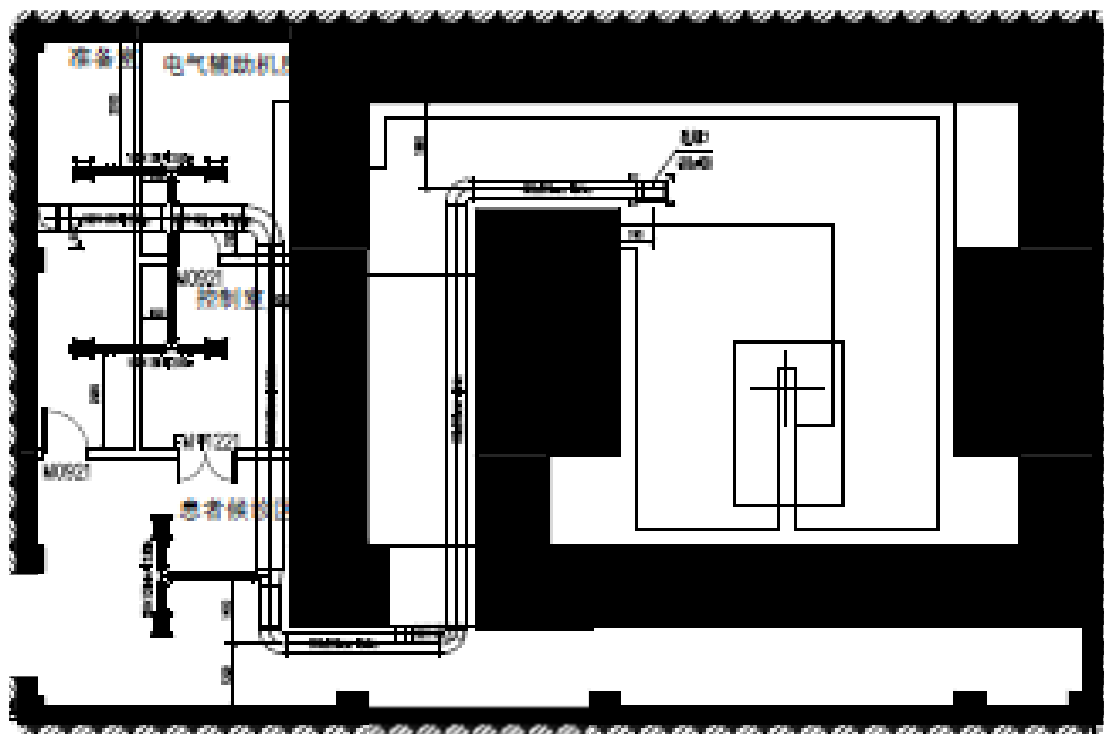
图 4-13 本项目直线加速器机房内通风新风系统

根据《电子加速器放射治疗放射防护要求》GBZ126-2011 中规定，医院应确保机房内通风换气次数达到不少于 4 次/h 的要求。该直线加速器机房容积约为 335m³，经用风速仪实测风速，按通风管面积计算实际通风量约 1376.6m³/h，计算结果通风换气次数为 4.1 次/小时，符合国家标准要求。

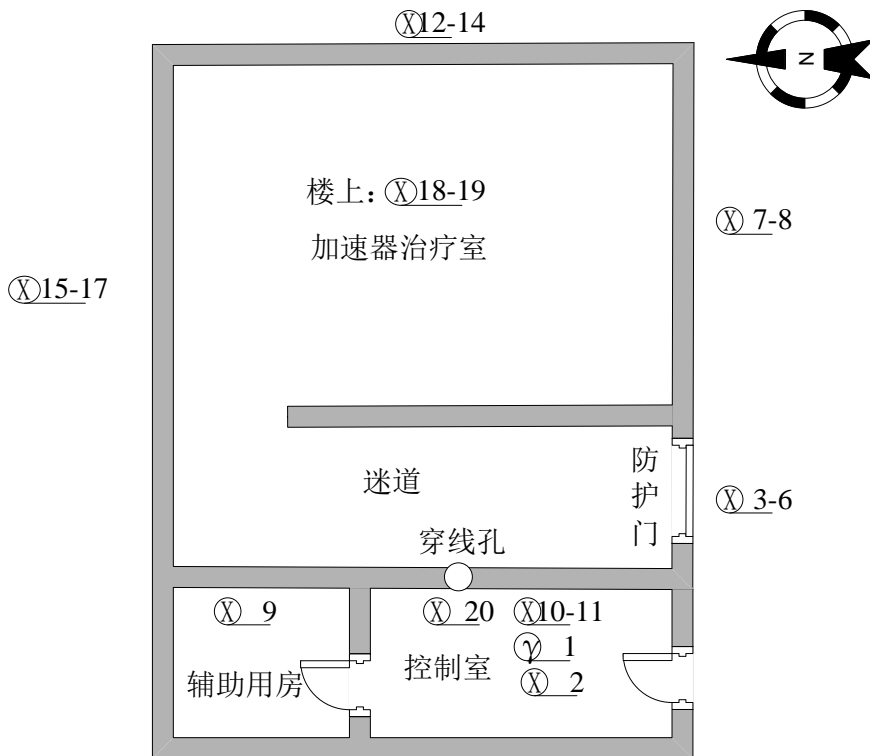
图 9-1 医用直线加速器机房周围监测点位示意图

当此医用直线加速器(XHA-600E)装置正常工作（工况：6MV、450cGy/min）时，机房周围的剂量当量率为(0.10~0.20) μSv/h，符合《电子加速器放射治疗放射防护要求》（GBZ126-2011）和《电离辐射防护与辐射源安全基本标准》（GB18871-2002）标准的要求。

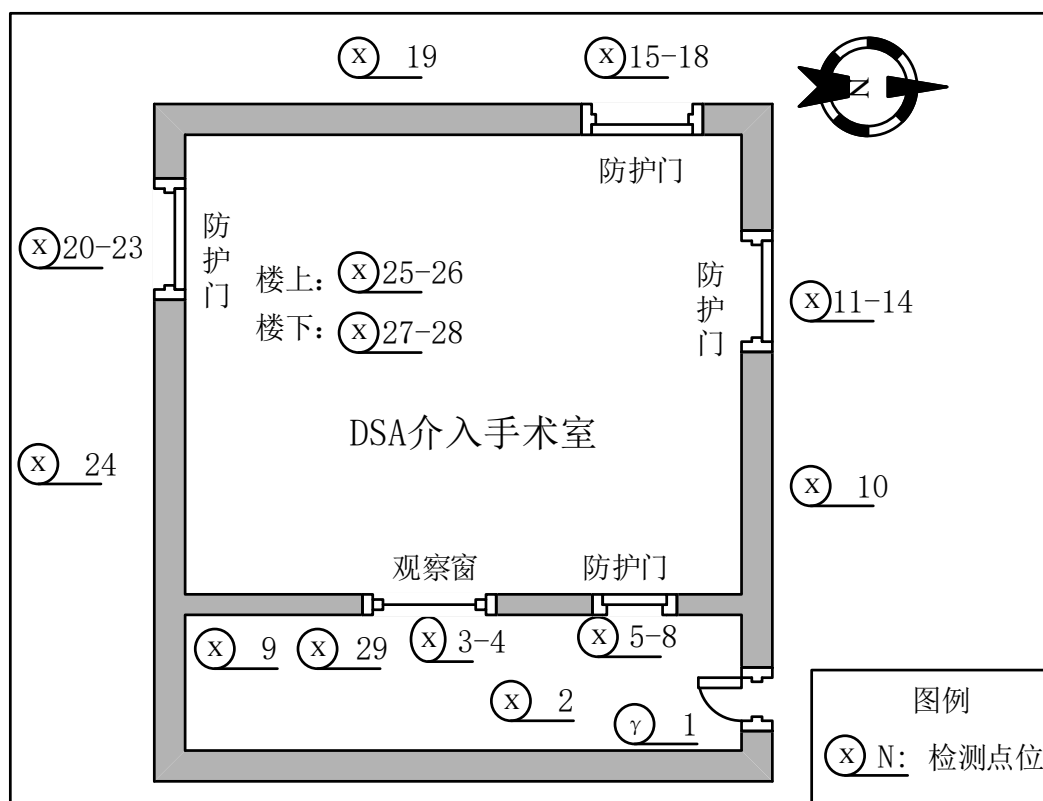
图 9-2 DSA 介入手术室周围监测点位示意图

当此台 DSA（Optima IGS 330）正常工作（工况：120kV，75mA）时，DSA 介入手术室周围的剂量当量率为（130~690）nSv/h，设备的透视防护区测试平面上（工况：70kV,10.2mA）空气比释动能率均小于 400 μ Sv/h，符合《医用 X 射线诊断放射防护要求》（GBZ 130-2013）和《电离辐射防护与辐射源安全基本标准》（GB 18871-2002）的标准要求。

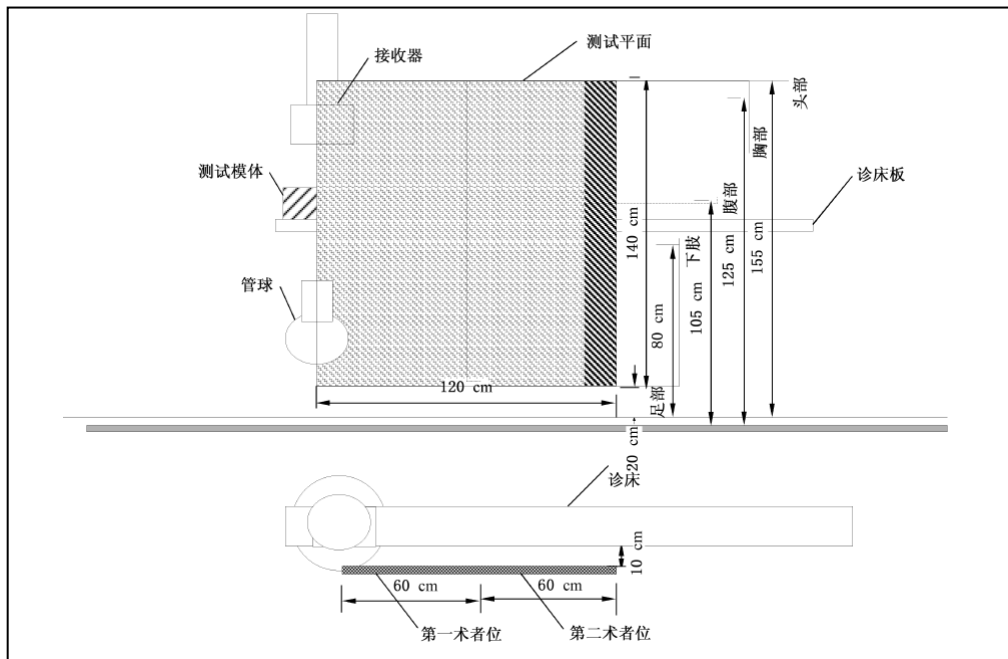
图 9-3 DSA 透视防护区现场检测点位示意图

检测项目	检测点位描述	测量结果 (μSv/h)	设备状态
第一术者位	头部	10.3	开机
	胸部	36	开机
	腹部	62	开机
	下肢	111	开机
	足部	56	开机
第二术者位	头部	15.9	开机
	胸部	35	开机
	腹部	68	开机
	下肢	34	开机
	足部	30	开机
