新增直线加速器及数字减影血管造 影机（DSA）项目 竣工环境保护验收监测报告

报告编号：瑞迪森（验）字（2020）第003号

建设单位： 石棉县人民医院

编制单位： 四川瑞迪森检测技术有限公司

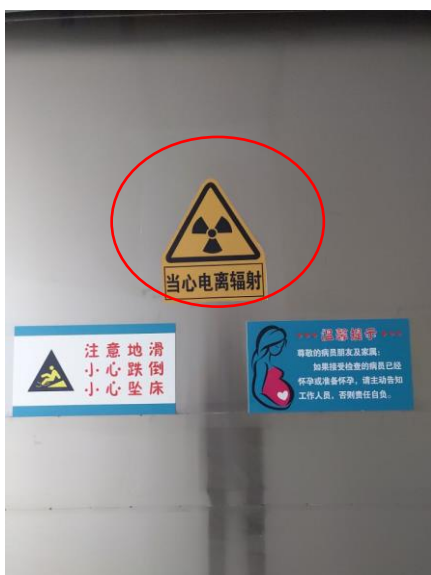
图 4-3 本项目直线加速器机房当心电离辐射警示标志

本项目直线加速器机房出入口处粘贴有当心电离辐射警告标志，防护门上方设置有工作状态指示灯，患者入口地面张贴警戒线，符合《电离辐射防护与辐射源安全基本标准》(GB18871-2002)规范的电离辐射警告标志的要求。电离辐射警示标志和工作状态指示灯等见图 4-3 至图 4-4。

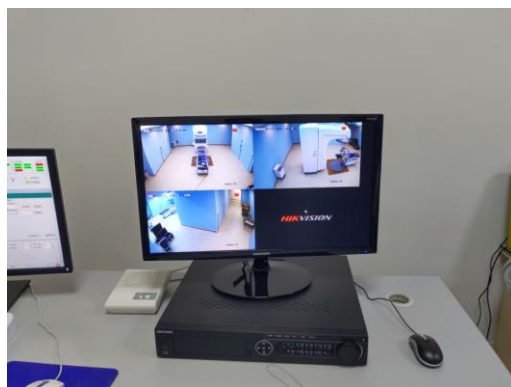
图4-10 本项目直线加速器机房视频监控系统实时监控画面

医院为防止诊疗过程中的误操作、防止工作人员和公众受到意外照射在直线加速器机房配备了视频监控系统，通过视频监控系统可以监视机房内患者的情况，经现场核查，视频监控系统运行正常。视频监控系统见图4-10。本项目视频监控系统摄像头分别位于机房迷道、机房内部东北侧、东南侧角落处。本项目视频监控系统摄像头分布示意图见图4-7及图4-11。

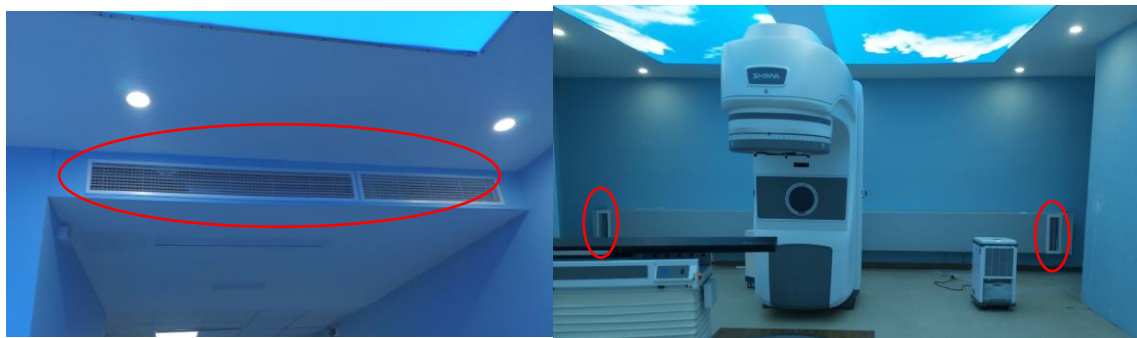
直线加速器机房内采用机械进、出风，房间气流组织为上进下出，进风口位于迷道口上方，两处排风口分别位于机房南墙距地面约 60cm 处，排风口与进风口基本上呈对流设置，能够有效促进室内气体流动。新风系统及排风系统均避开主射线方向，详见图 4-13 及图 4-14。

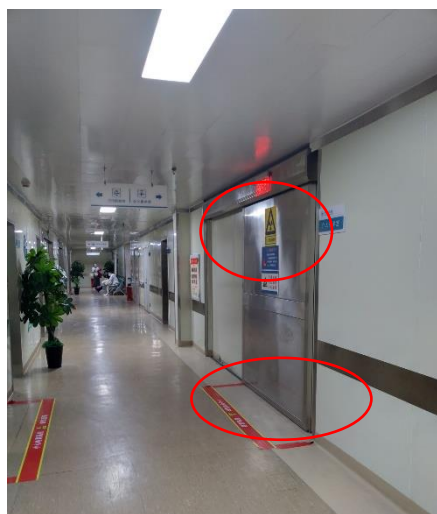
图 4-16 本项目 DSA 介入手术室当心电离辐射警示标志及地面警戒线

本项目 DSA 介入手术室所有出入口处均粘贴有当心电离辐射警告标志，患者入口防护门上方设置有工作状态指示灯，患者入口地面张贴警戒线，符合《电离辐射防护与辐射源安全基本标准》(GB18871-2002) 规范的电离辐射警告标志的要求。电离辐射警示标志和工作状态指示灯等见图 4-16 至图 4-17。

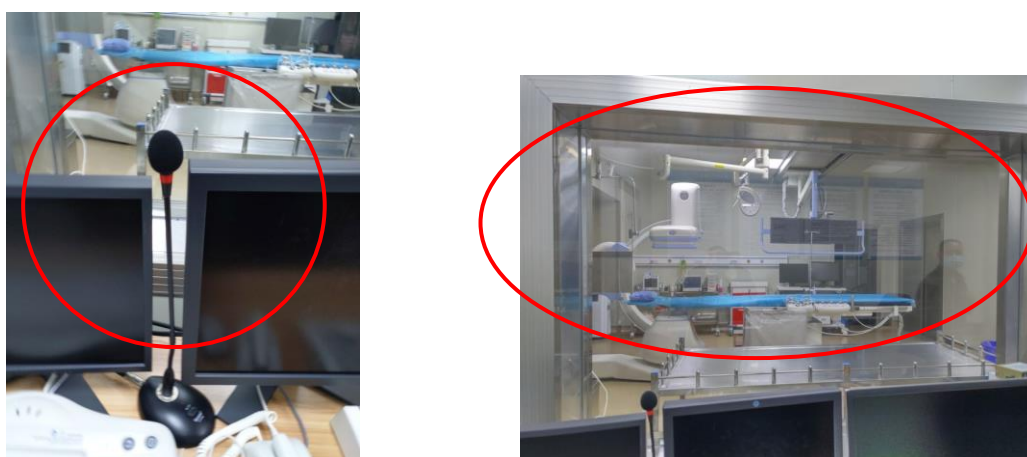
图 4-19 本项目 DSA 介入手术室对讲系统和观察窗

医院为防止诊疗过程中的误操作、防止工作人员和公众受到意外照射在 DSA 介入手术室配备了对讲系统,通过透明观察窗可以监视机房内患者的情况,经现场核查,对讲系统运行正常。对讲系统和观察窗见图4-19。

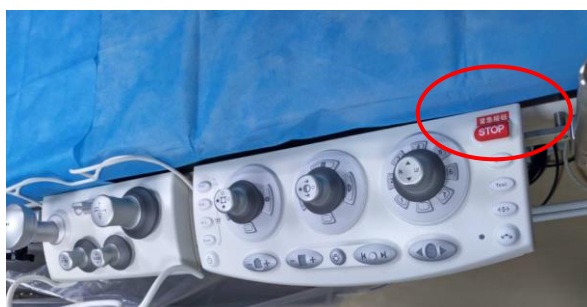
图 4-20 本项目急停按钮

本项目 DSA 介入手术室内诊疗床边设有急停按钮,当出现紧急情况时,按下急停按钮即可关闭设备,现场已核实。急停装置见图4-20。

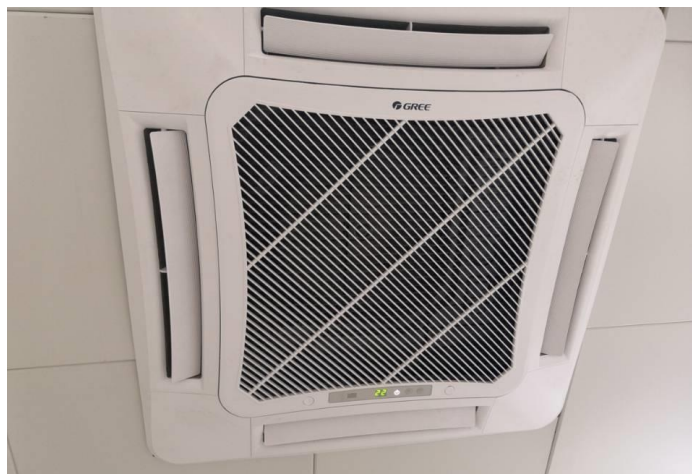
图 4-22 本项目 DSA 介入手术室内通风装置

DSA 介入手术室空气在 X 射线作用下分解产生少量的臭氧，通过机械通风装置（见图 4-22）排入大气，臭氧常温下可自行分解为氧气，对周围环境影响较小。
